EFEK TAPAK LOKAL PADA DAERAH KERUSAKAN AKIBAT GEMPABUMI BOGOR 9 SEPTEMBER 2012

LOCAL SITE EFFECT IN DAMAGED AREA DUE TO BOGOR EARTHQUAKE ON SEPTEMBER 9, 2012

*Drajat Ngadmanto**, *Pupung Susilanto*, *Boko Nurdiyanto*, *Suliyanti Pakpahan*, *Masturyono*
Pusat Penelitian dan Pengembangan Badan Meteorologi Klimatologi dan Geofisika, Jakarta
*e-mail: darajata@yahoo.com

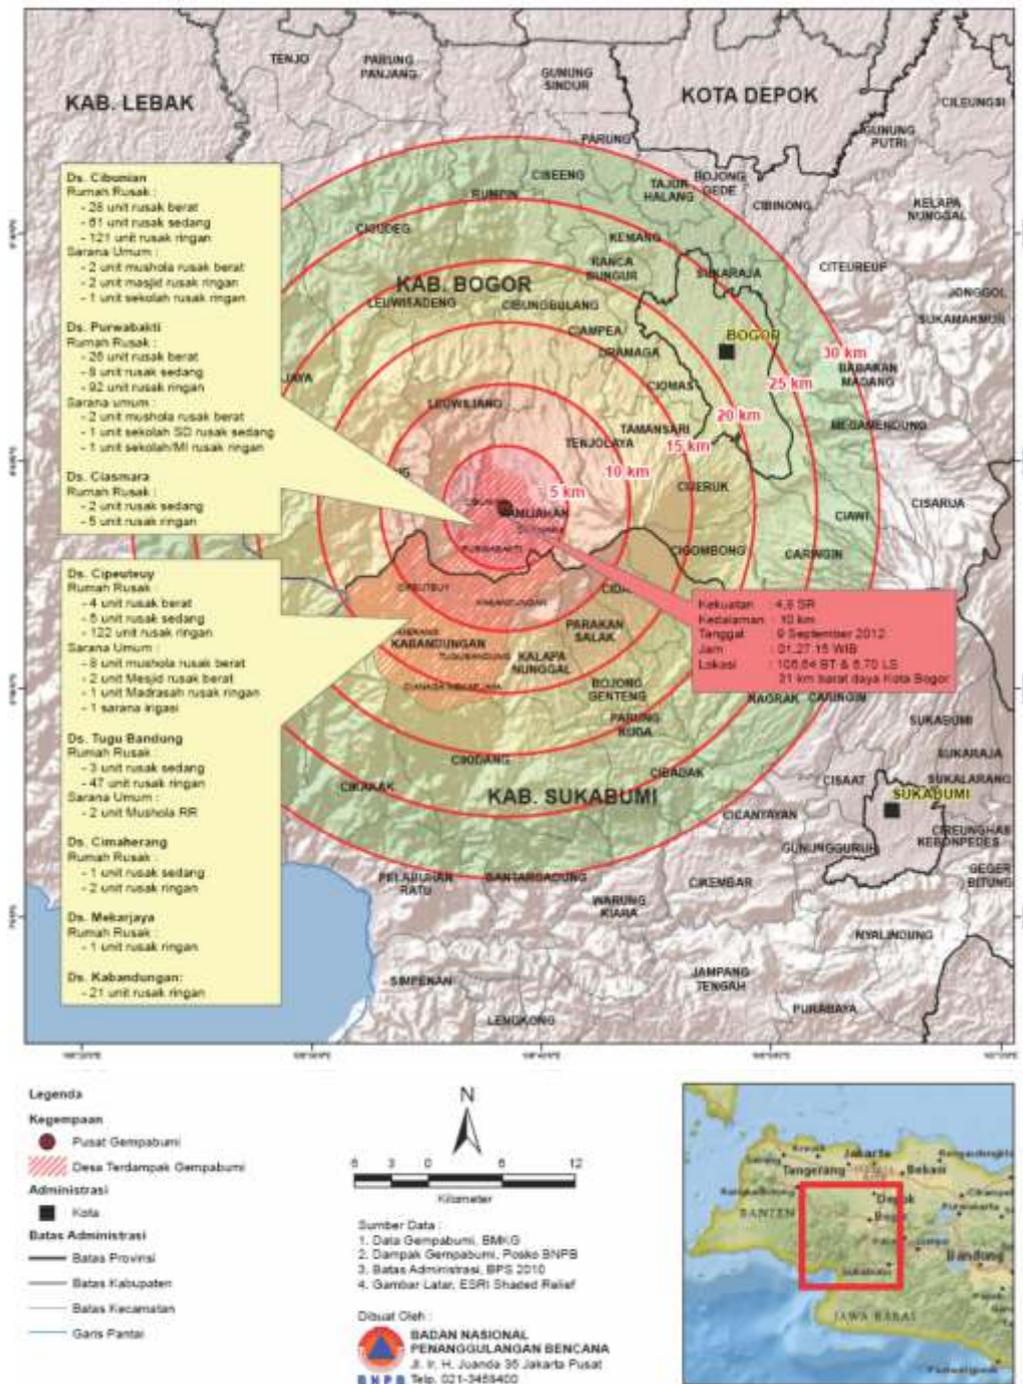
Gambar 1. Peta Lokasi dan dampak gempa bumi Bogor 9 September 2012 [1].

BNPB (Badan Nasional Penanggulangan Bencana), kerusakan terparah terjadi di desa Cibunian dan Purwabakti, Kecamatan Pamijahan, Bogor. Di desa Cibunian ini, sebanyak 28 unit rusak berat, 61 unit rusak sedang dan 121 unit rusak ringan. Untuk sarana umum, 2 unit mushola rusak berat, 2 unit masjid dan 1 unit sekolah rusak ringan. Sedangkan di desa Purwabakti dilaporkan 26 unit rumah rusak berat, 8 unit rumah rusak sedang dan 92 unit rusak ringan. Untuk sarana umum, 2 unit mushola rusak berat, 1 unit sekolah rusak sedang dan 1 unit sekolah rusak ringan. Peta lokasi dan dampak yang diakibatkan gempa bumi Bogor ditampilkan pada Gambar 1.

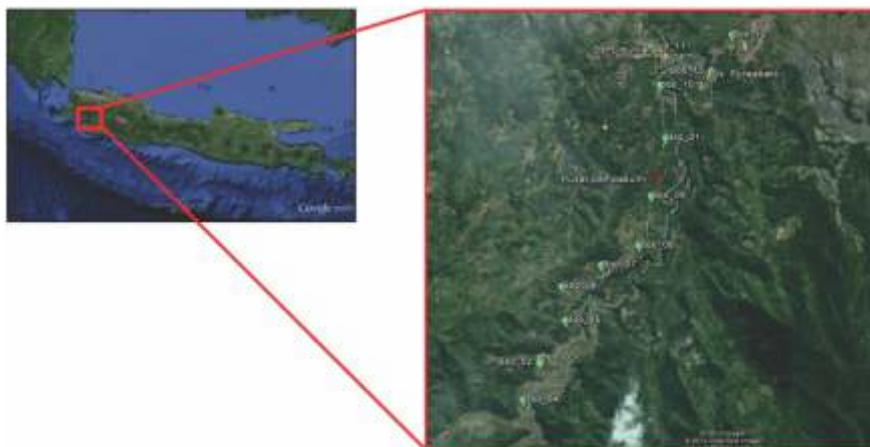
Gambar 2. Lokasi penelitian

Daerah penelitian meliputi desa Cibunian dan desa Purwabakti, Kecamatan Pamijahan Kabupaten Bogor, yang merupakan daerah dengan kerusakan paling parah. Lokasi ini tepatnya berada pada koordinat $6^{\circ}43'09,25''$ - $6^{\circ}43'09,25''$ LS dan $106^{\circ}37'45,52''$ - $106^{\circ}38'51,31''$ BT (Gambar 2). Lokasi titik-titik pengukuran berada di lereng perbukitan dengan ketinggian antara 570 m sampai 730 m.

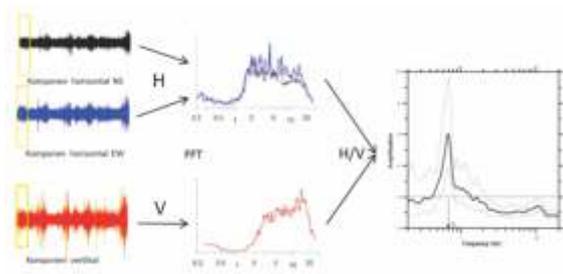
Gambar3. Ilustrasi tahapan pengolahan data mikrotremor menggunakan metode HVSR (dimodifikasi dari Daryono dan Prayitno, 2012)[9]

Gambar 3 menunjukkan ilustrasi tahapan pengolahan data mikrotremor menggunakan metode *HVSR*. Tahap pertama adalah penjendelaan data atau *windowing* dengan jendela waktu tertentu, data dibagi dalam beberapa *window*. Dalam penelitian ini menggunakan *window* 30 detik. Hal yang perlu diperhatikan adalah bahwa dalam perekaman data terkadang terekam juga sinyal-sinyal *transient*, sedangkan yang dibutuhkan adalah tremornya. Oleh karena itu dalam melakukan *windowing*, sinyal *transient* tidak diikuti dengan menggunakan algoritma *anti-trigger* berdasarkan pada perbandingan *STA* (*Short Term Average*) / *LTA* (*Long Term Average*). Tahapan selanjutnya adalah perhitungan spektrum *Fourier* dengan *FFT* (*Fast Fourier Transform*) untuk masing-masing *window*. Perhitungan ini dilakukan pada setiap komponen *U-D*, *N-S*, dan *E-W*. Selanjutnya komponen horizontalnya (*N-S* dan *E-W*) disatukan dengan rata-rata kuadrat. Setelah itu dilakukan perhitungan *H/V* untuk masing-masing *window*. Langkah terakhir adalah menghitung rata-rata *H/V* semua *window* untuk mendapatkan nilai *H/V* di setiap titik pengukuran.

Hasilnya adalah kurva spektrum rasio *H/V* sebagai fungsi frekuensi. Dari kurva spektrum *H/V* ini diperoleh informasi frekuensi dominan (*f_o*) dan nilai puncak rasio spektrum *H/V* (*A*) yang merepresentasikan karakteristik dinamis lapisan tanah di lokasi pengukuran. Metode analisis *HVSR* mampu mengestimasi kawasan yang pernah mengalami kerusakan akibat gempa bumi pada masa lalu [7][8]. Intensitas kerusakan tinggi akibat gempa bumi biasanya terjadi pada lokasi dengan pola spektrum mikrotremor dengan frekuensi resonansi rendah dengan puncak spektrum tinggi, sebaliknya intensitas kerusakan rendah terjadi pada lokasi dengan pola spektrum frekuensi resonansi tinggi dengan puncak spektrum mikrotremor rendah.

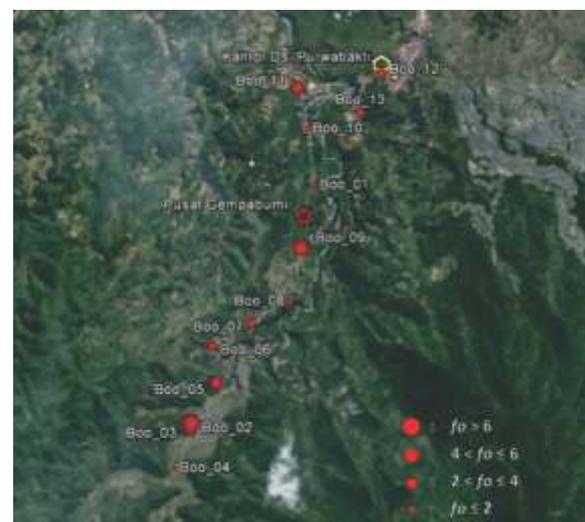
Gambar 4. Distribusi nilai frekuensi dominan (*f_o*) di 13 titik pengukuran

Distribusi Frekuensi Predominan (*f_o*) dan Faktor Amplifikasi (*A*). Frekuensi dominan (*f_o*) yang terukur di lokasi penelitian berkisar antara 1,0-7,2 Hz. Gambar 4 menunjukkan distribusi frekuensi dominan (*f_o*) pada 13 lokasi pengukuran di desa Cibunian dan Purwabakti. Dari data tersebut menunjukkan adanya variasi *f_o* yang cukup besar, dimana frekuensi yang relatif tinggi (>4) terukur pada titik pengukuran Boo_02, Boo_03, Boo_05, Boo_09

dan Boo_11. Sementara nilai *f_o* yang relatif rendah (<4) terukur pada titik pengukuran Boo_01, Boo_04, Boo_06, Boo_07, Boo_08, Boo_10, Boo_12 dan Boo_1.

Hasil sebaran nilai *f_o* ini menunjukkan bahwa ketebalan lapisan lapuk di daerah penelitian cukup bervariasi.

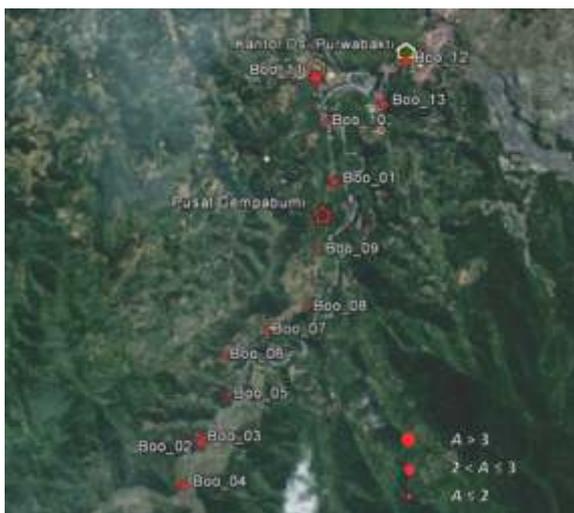
Gambar 5. Distribusi nilai faktor amplifikasi (A) di 13 titik pengukuran

Gambar 5 memperlihatkan distribusi nilai faktor amplifikasi (A) atau puncak spektrum H/V di daerah penelitian, sedangkan Gambar 6 menunjukkan tidak adanya korelasi antara frekuensi dominan dan nilai amplifikasi yang terukur. Sehingga dapat dikatakan bahwa variasi nilai A tidak dipengaruhi oleh ketebalan sedimen. Wang dan Hao, menjelaskan bahwa variasi parameter sedimen (modulus geser, dumping rasio dan densitas) dan saturasi lapisan sedimen mempengaruhi faktor amplifikasi [3][15]. Sehingga faktor geologi sangat dominan terhadap variasi nilai amplifikasi. Sampai saat ini, penggunaan nilai puncak spektrum H/V sebagai nilai amplifikasi di suatu tempat masih menjadi perdebatan para ahli [16], namun beberapa peneliti telah menemukan adanya korelasi antara puncak spektrum H/V dengan distribusi kerusakan gempa bumi [11][12][17][18][19]. Dalam penelitiannya di Bantul, Yogyakarta, Daryono dkk., menemukan bahwa nilai A ternyata memiliki korelasi dengan nilai rasio kerusakan, daerah yang mengalami kerusakan maksimum memiliki nilai A yang lebih besar dan sebaliknya[9]. Nilai faktor amplifikasi (A) atau puncak spektrum H/V di daerah penelitian berkisar antara 1,0 sampai 4,1 dimana hampir seluruhnya di bawah 3. Berdasarkan klasifikasi nilai A dari Setiawan, nilai $A < 3$ ini masuk dalam kategori amplifikasi rendah [20].

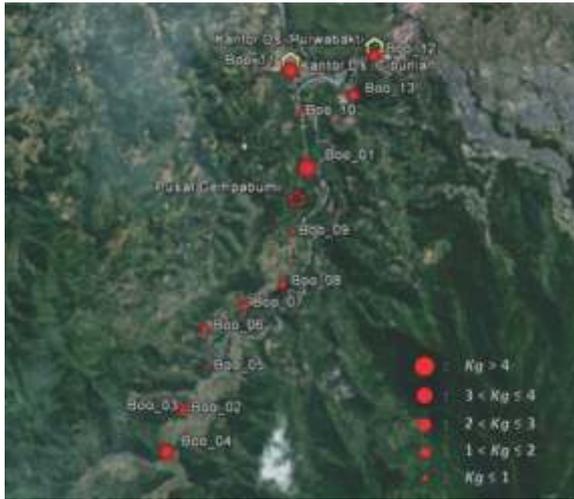
Gambar 7. Distribusi nilai indeks kerentanan seismik (K_g) di 13 titik pengukuran

Gambar 7 menunjukkan distribusi nilai K_g di daerah penelitian yang berkisar antara 0,36 – 8,90. Dari data K_g ini didapatkan nilai γ pada saat terjadi gempa bumi Bogor 4,8 adalah sebesar $2 \times 10^{-4} - 3 \times 10^{-3}$. Hal ini menunjukkan bahwa gempa bumi Bogor telah menimbulkan dinamika tanah dalam tahap *elasto-plasticity* sampai *plastis* (Tabel 1). Fenomena yang terjadi pada tahap ini adalah kestabilan sampai dengan retakan pada bangunan, tetapi tidak sampai mengalami deformasi/kerusakan parah karena batas γ yang mampu menimbulkan deformasi dan likuifaksi adalah $\gamma \cdot 10^{-2}$ atau $K_g \cdot 30$.

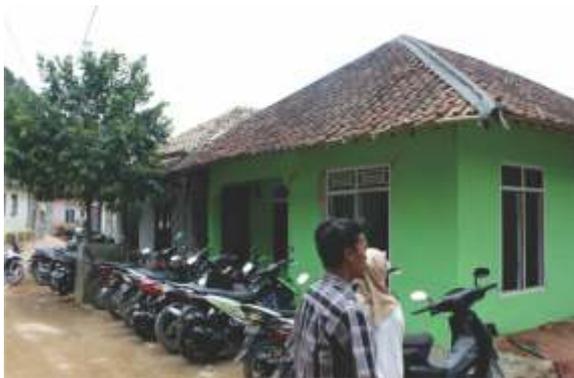
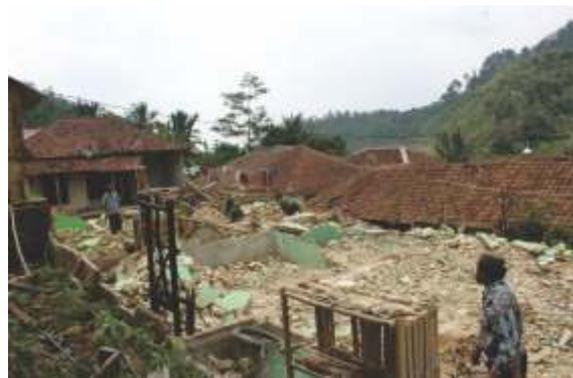
Gambar 7. Dokumentasi bangunan di sekitar titik pengukuran Boo_02, (a) bangunan yang hanya mengalami kerusakan kecil; (b) bangunan yang rusak parah.

Data survei lapangan dan hasil analisis selengkapnya ditampilkan dalam Tabel 2. Kerusakan bangunan dari tidak ada kerusakan sampai kerusakan berat. Dari pengamatan langsung di lapangan dan wawancara dengan penduduk sekitar, bangunan di daerah ini didominasi dengan bangunan tembok dengan atap dari genteng. Kerusakan berat banyak terjadi pada bangunan tembok tetapi tidak dengan konstruksi yang baik. Konstruksi yang baik ditandai dengan adanya pondasi yang terikat dengan *sloof*, yang kemudian dilengkapi dengan kolom yang terikat pada *sloof* dan ring balok, sehingga seluruh kerangka bangunan

terikat secara kuat dan utuh[24]. Banyak bangunan yang rusak berat dikarenakan tidak mempunyai konstruksi yang baik, seperti tidak adanya pondasi, *sloof* atau kerangka yang kuat. Sementara itu bahan bangunan yang digunakan banyak yang seadanya tanpa memperhatikan kualitas. Banyak batako yang dipasang secara miring tanpa diperkuat dengan plester.

Hasil penelitian ini menunjukkan bahwa kerusakan parah yang terjadi di daerah penelitian bukan karena efek tapak lokal, tetapi lebih disebabkan oleh konstruksi dan kualitas bangunan yang kurang baik. Lokasi γ terbesar yaitu titik Boo_01 tidak dijumpai kerusakan karena memang bangunan di sekitar titik ini mempunyai konstruksi dan kualitas bangunan yang baik. Sementara pada titik Boo_02 dan Boo_03 yang merupakan lokasi paling parah, ditandai dengan banyaknya bangunan yang roboh, justru dihitung γ yang relatif kecil. Hal ini juga dibuktikan dengan kenyataan di lapangan bahwa di lokasi tersebut bangunan yang rusak parah adalah bangunan dengan konstruksi dan kualitas yang kurang baik (Gambar 7.b dan 8.b), sementara bangunan dengan konstruksi dan kualitas yang baik tidak mengalami kerusakan (Gambar 7.a dan 8.a).
